ÉTUDE DE CAS N° 1. AFFLUENT DU RUISSEAU BOOMER DANS LA RÉGION DE WATERLOO	
PROBLÈME	<ul style="list-style-type: none"> <li>érosion des berges et couvert végétal clairsemé attribuables en partie au surpâturage</li> <li>35 bovins au pâturage sur la ferme A</li> <li>35 bovins au pâturage sur la ferme B</li> </ul>
PROPRIÉTAIRES	<ul style="list-style-type: none"> <li>deux propriétaires de fermes contiguës</li> <li>les deux pratiquent l'élevage mixte de bovins et de porcins</li> <li>les deux fermes sont dotées de ponceaux de traverses (c.-à-d. avant le clôturage)</li> </ul>
MESURES PRISES	<ul style="list-style-type: none"> <li>consultation de l'Office de protection de la nature de la rivière Grand</li> <li>érection de clôtures sur 720 mètres (2400 pi) entre 1999 et 2001</li> <li>installation au total de 1200 mètres (4000 pi) de plus de clôture grillagée</li> <li>aménagement de bandes tampons de 3 mètres (10 pi) de large de part et d'autre du ruisseau sur les deux fermes</li> <li>établissement d'une rangée d'arbres dans la bande tampon sur la rive nord du ruisseau sur les deux fermes</li> <li>aucun arbre planté sur l'autre rive</li> <li>plantation de gaules d'un mélange de frênes blancs,

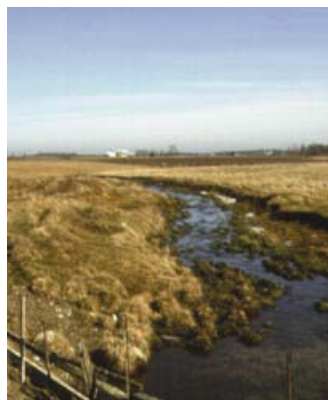
On voit ici l'affluent du ruisseau Boomer avant l'installation des clôtures.

Quelques mois après l'installation des clôtures en 2002, des arbres ont été plantés sur la rive nord comme en témoignent les tuteurs blancs.

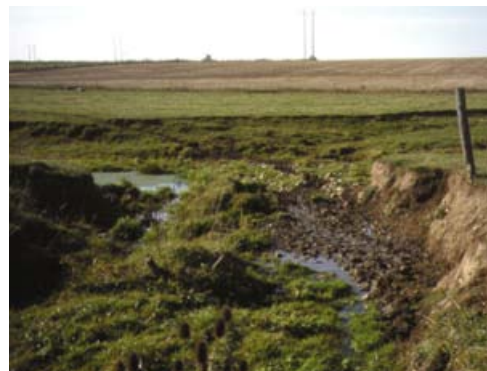
Ruisseau secondaire avant le clôturage. On voit l'érosion sévère des berges.

Plusieurs mois après le clôturage.
